مقدمة الفصل:

1. تقديم عام لمنطقة الدراسة¹:

II. الدراسة العمرانية²:**1- الإطار المبني:****1-1- الملكية العقارية:**

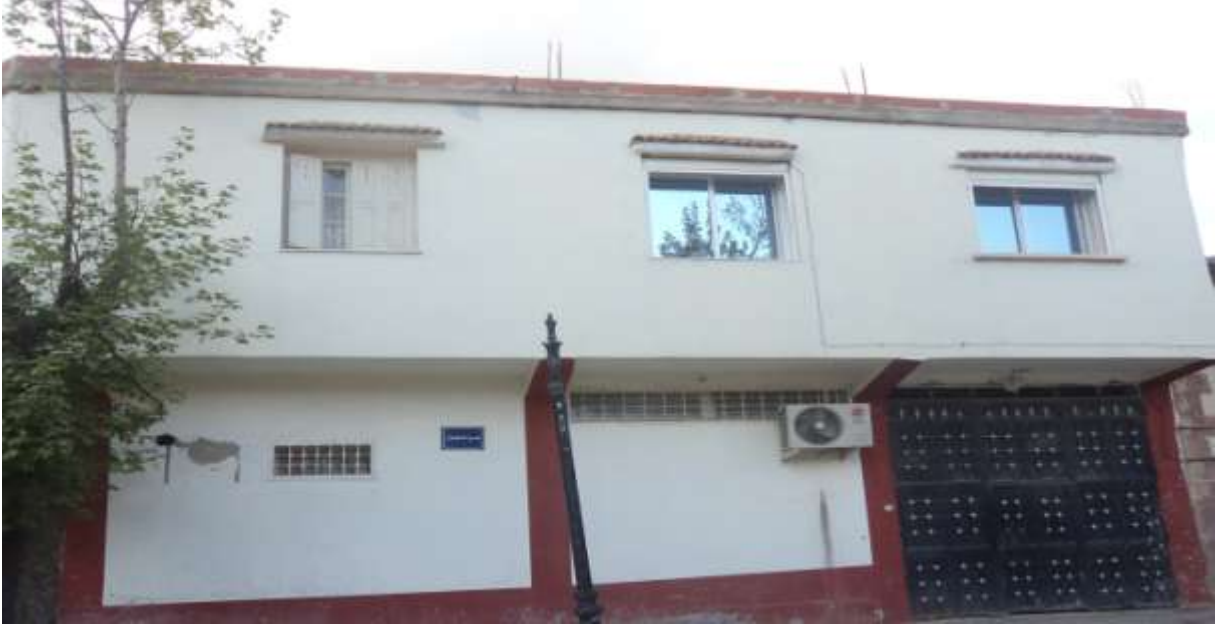
الصورة رقم 01: سكن في حالة جيدة

- سكنات في حالة جيدة: وهي السكنات التي تم التدخل عليها من طرف أصحابها.
- سكنات في حالة متوسطة: توجد بنسبة كبيرة تعاني من تشوه على مستوى الواجهات وتحتاج إلى الصيانة.
- سكنات في حالة سيئة: تمثل نسبة قليلة وهي سكنات في حالة متدهورة على مستوى الجدران والأسقف.

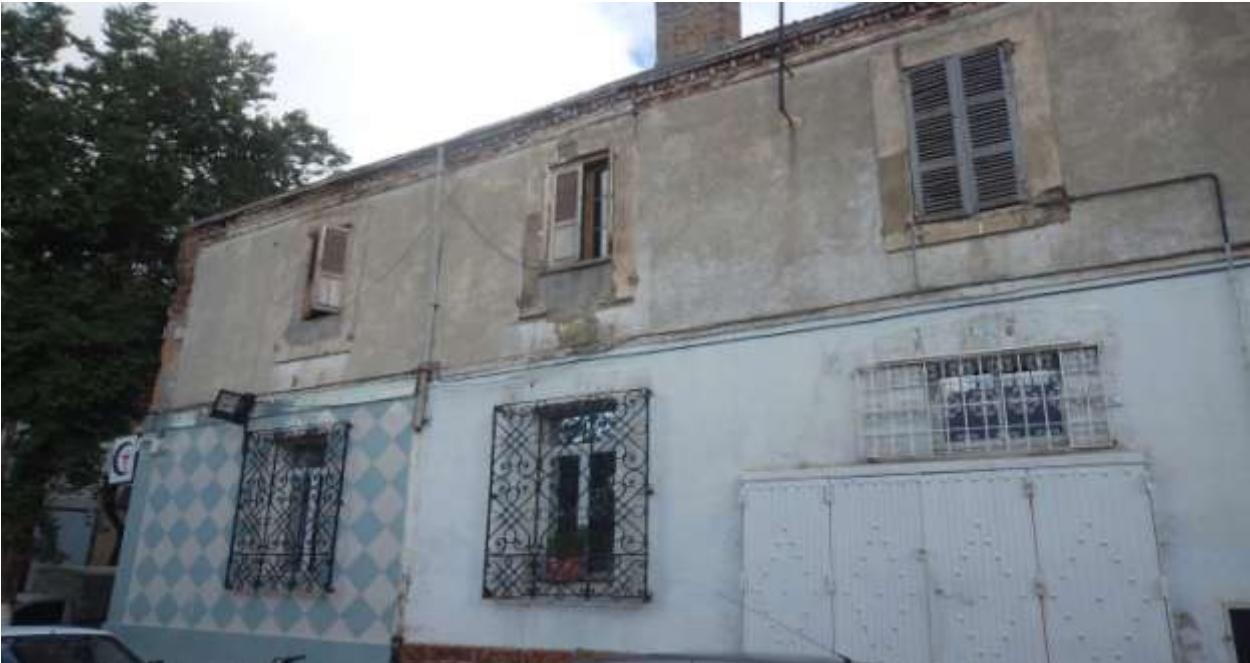
صورة رقم 02: سكن في حالة متوسطة

- نسبة كبيرة من السكنات تحتوي على واجهات مشوهة للمنظر العام لمركز المدينة

هذه العملية تخص السكنات التي هي في حالة متوسطة و التي هي في حالة متدهورة، وتكون عن طريق تلبيس الجدران و طلاء الواجهات التي تشوه المنظر العمراني و تتم هذه العملية بإعادة استعمال نفس المواد المستعملة و ذلك للحفاظ على نفس الطراز المعماري الموجود بمركز مدينة ثنية الحد.

- إزالة التشوهات من على الواجهات.

- إعادة طلائها.

- إصلاح الأبواب والنوافذ.

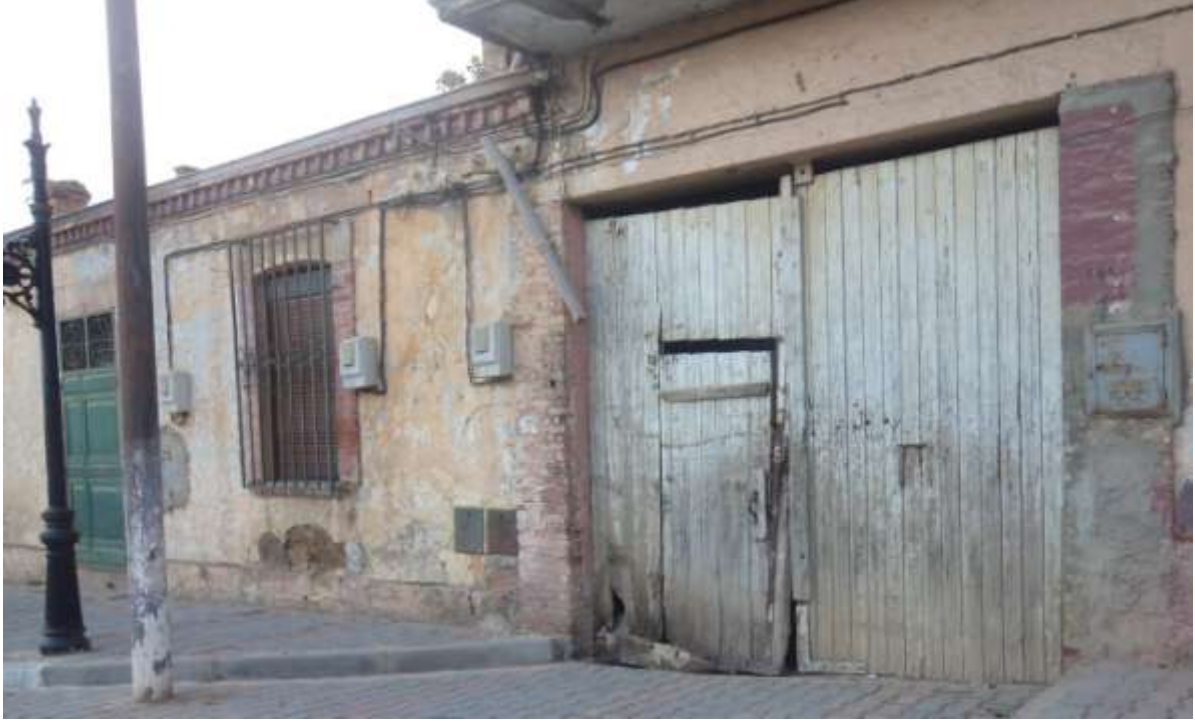
الصورة رقم 03: سكن في حالة رديئة

- هشاشة بعض السكنات بسبب قدمها.

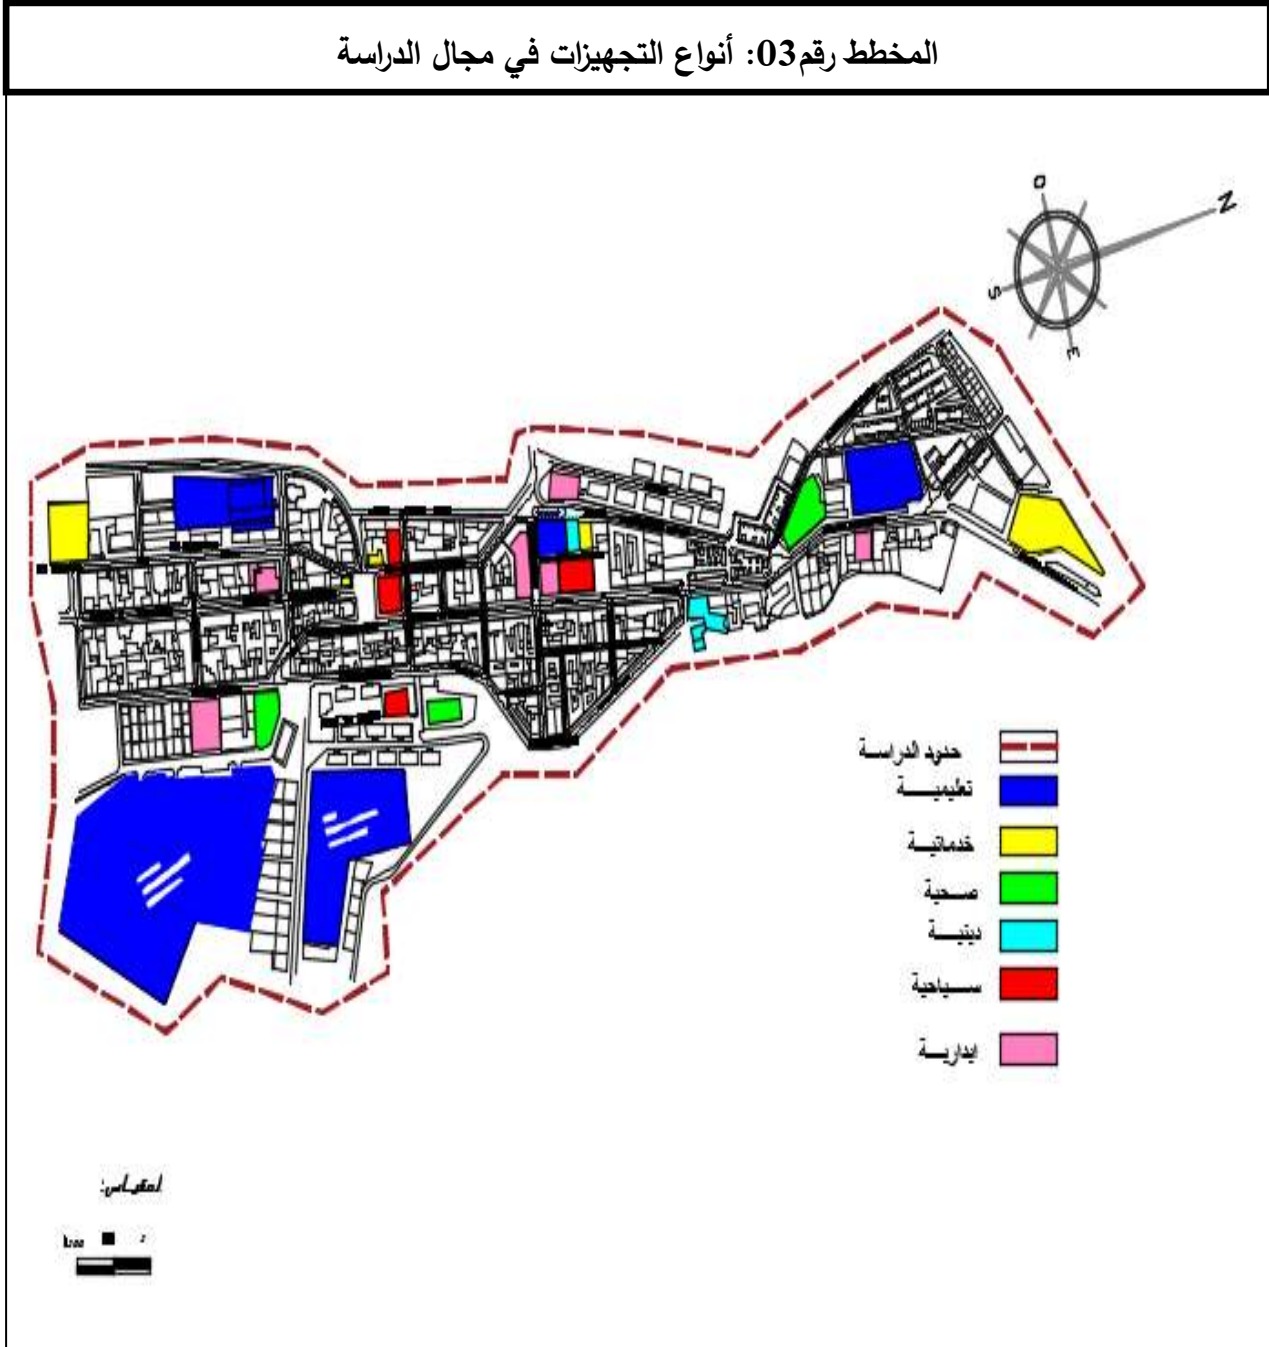
المخطط رقم 03: أنواع التجهيزات في مجال الدراسة

تعتبر التجهيزات مظهرا من مظاهر التحضر كما تضيء ديناميكية حركية داخل المدينة عامة والمركز خاصة وتجعل منه مركز جذب، والتجهيزات الموجودة بمركز الدراسة موزعة بشكل منتظم، والمخطط التالي يوضح التجهيزات الموجودة في مركز المدينة بالإضافة إلى مكان تموضعها:

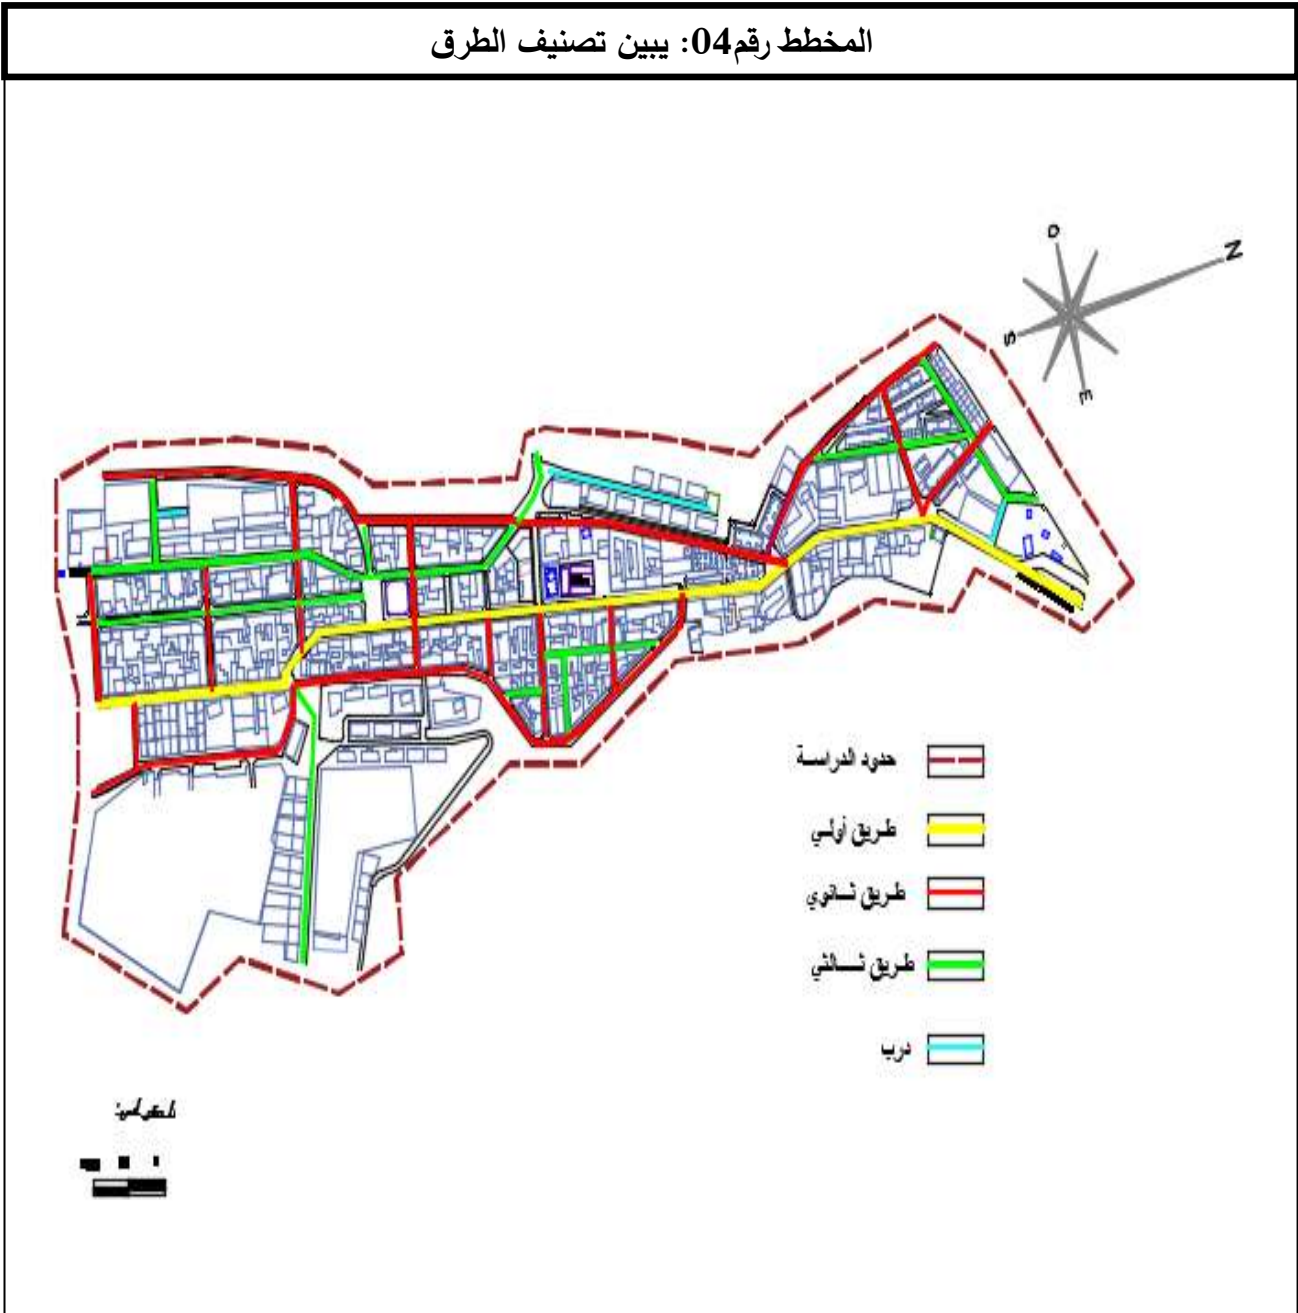
المخطط رقم 04: يبين تصنيف الطرق

هي المحاور الرئيسية المهيكلة لمركز المدينة، وترتبط مع بقية الأحياء، تبلغ طول هذه الشبكة حوالي 1049 متر، تتمثل في شارع الاستقلال، وشارع الأمير عبد القادر بالإضافة إلى شارع أول نوفمبر، تتميز هذه الشوارع بعرضها الذي يتراوح من 8 إلى 15 متر، وحركة مرورية كثيفة وعلى مستواه مجموعة من النشاطات التجارية.

يوجد عدة طرق بمركز المدينة والتي تعتبر همزة وصل بين المركز والأحياء المجاورة له، تمتاز هذه الطرق بحركة مرور أقل كثافة من الطرق الأولية، تقدر طول هذه الشبكة بـ 2139 متر، تتراوح عرض هذه الطرق من 7 إلى 10 أمتار، توجد بها حركة ميكانيكية في الاتجاهين.

هي الطرق التي تسمح بالوصول إلى السكنات ومختلف التجهيزات داخل مركز المدينة، عرض قارعة الطريق من 5 إلى 7 أمتار.

تتواجد بمركز المدينة العديد من ممرات المشاة ودروب موجودة ما بين السكنات حيث تسهل حركة السكان، يتراوح عرضها من 3 إلى 4 أمتار.

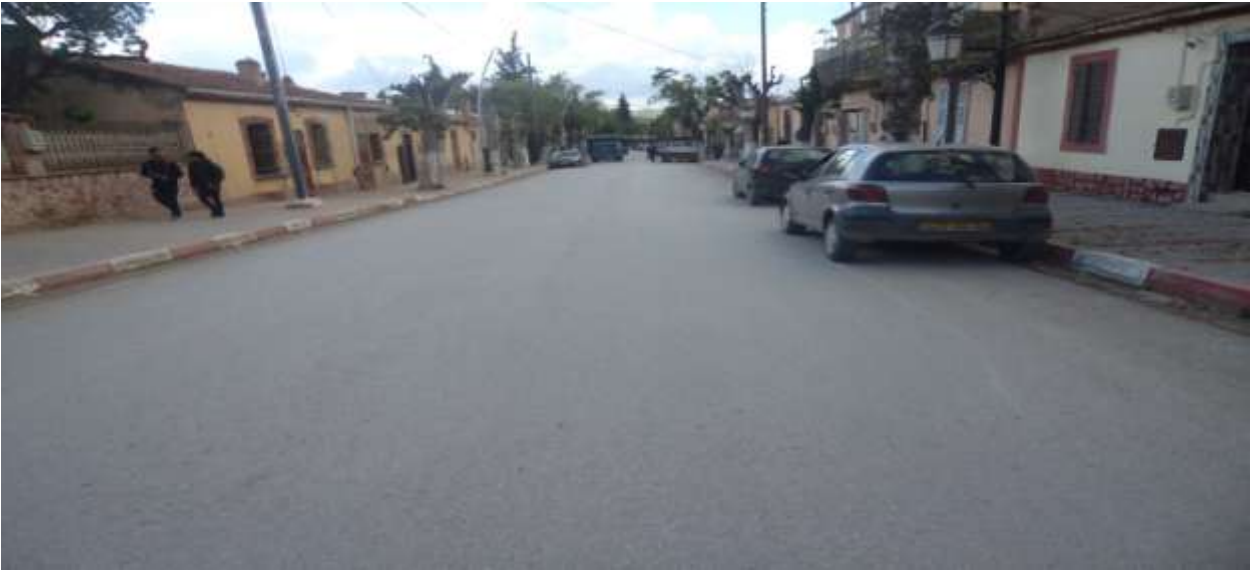
الصورة رقم 04: طريق في حالة جيدة

إنطلاقاً من الدراسة الميدانية تبين أن أغلب الطرق في حالة فيزيائية جيدة ما عدا بعض الدروب والطرق الثالثة حالتها من متوسطة إلى سيئة وتحتاج إلى التهيئة والصيانة.

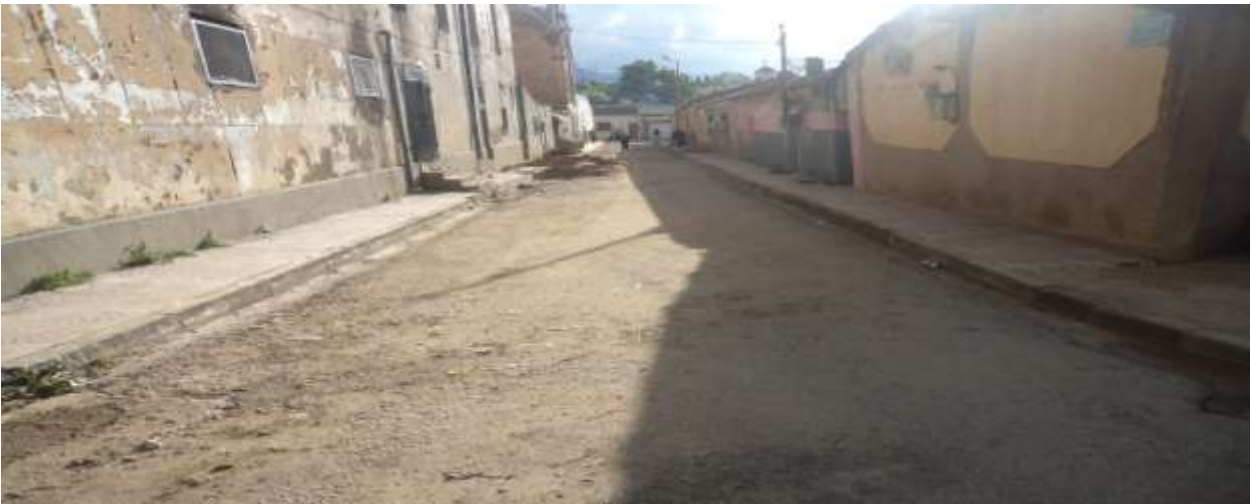
الصورة رقم 05: طريق في حالة سيئة

- تدهور الحالة الفيزيائية لبعض الطرق الثالثة.

- تحسين الحالة الفيزيائية للطرق الثلاثية.

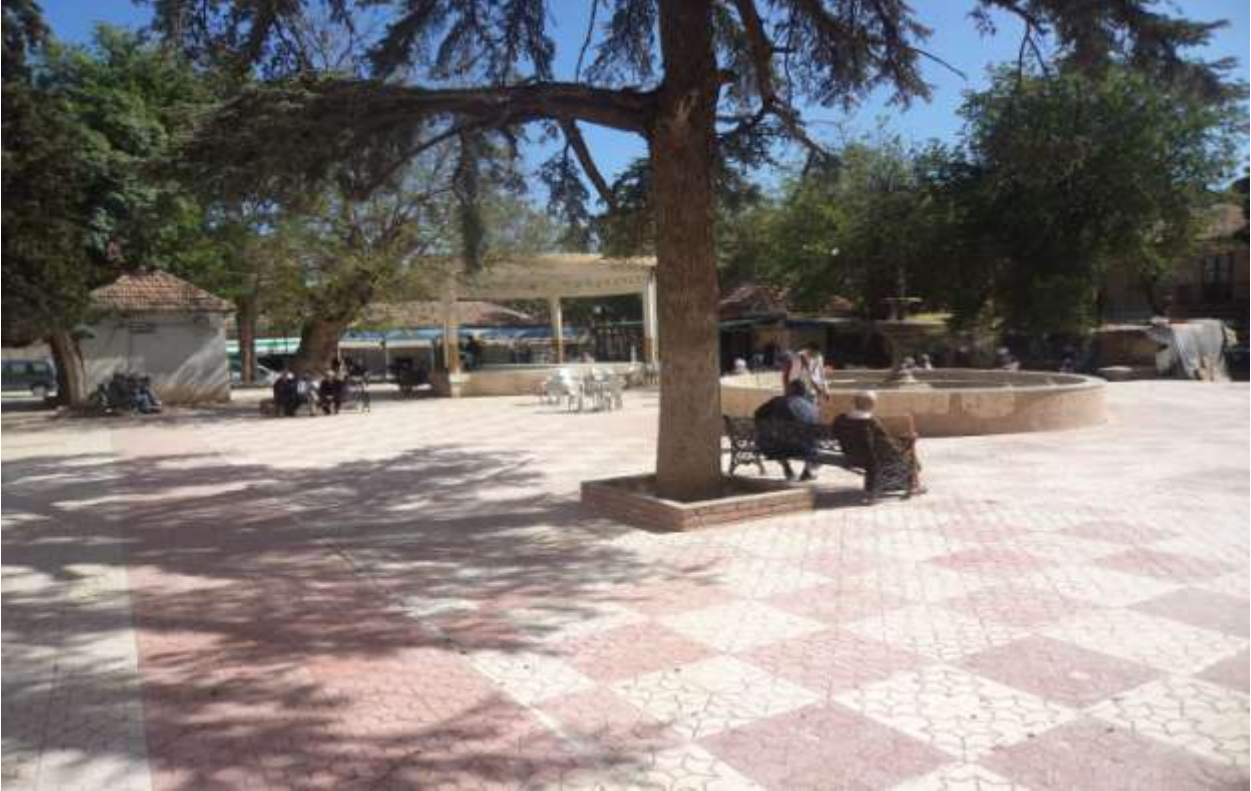
صورة رقم 06: ساحة مسجد فضيل الورتلاني

- ساحة مسجد فضيل الورتلاني: تبلغ مساحتها حوالي 2000 متر مربع وهي مكان للالتقاء والتجمع حيث أنها مهئية بالتثيث الحضري الضروري (كراسي، إنارة، كشك).
